Versie 2, 2 november 2010

Projectnummer: 2010362

**Vestia Den Haag Zuid-Oost  
Klachteninventarisatie  
31 woningen Spoorwijk Den Haag**

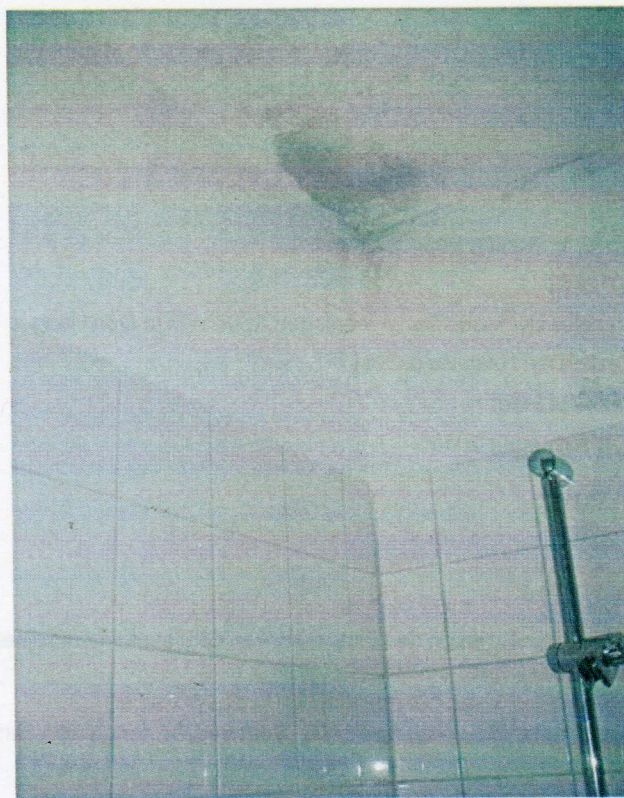
- Schimmelvorming in de badkamer en op de binnenzijde van de slaapkamerkozijnen.
- Doucheafvoer is vaak verstopt (klacht bewoners).
- Lekkageplek in plafond ter plaatse van het doucheputje in de badkamer.
- Scheuren in het plafond in het midden van de woning, vermoedelijk ter plaatse van het ingestorte ventilatiekanaal.
- Onder de woningentreedeur komt tocht en kou.
- De bevestiging van de trapleuning zit los.
- Een gedeelte van de trapleuning ontbreekt.

Schimmel in badkamer

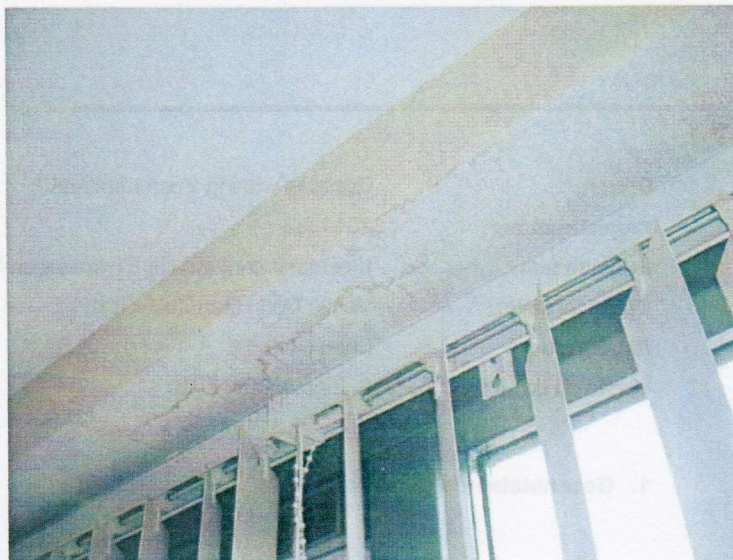
- Schimmelvorming in de badkamer en op de binnenzijde van de slaapkamerkozijnen.
- Condens op binnenzijde isolerende beglazing.
- Lekkage aan de boven- en zijkant bij diverse kozijnen.
- Bij de lichtschakelaar in de woonkamer ontbreekt de dekplaat.
- Vanuit de riolering komt vaak borrelend geluid en het toilet overstroomt bij hevige regenval.
- Doucheputje stinkt; trekt droog.
- Lekkageplek in plafond ter plaatse van het doucheputje in de badkamer.
- Scheuren in het stucwerk in de badkamer.
- Zwarte pitten en loslatend stucwerk in het plafond op de begane grond.
- Scheuren in het plafond in het midden van de woning, vermoedelijk ter plaatse van het ingestorte ventilatiekanaal.
- Vensterbanktegels van het woonkamerkozijn aan de voorgevel zijn los.
- Tochtstrip van de achterdeur ontbreekt.
- Koplat bij keukenwand zit los.
- De bevestiging van de trapleuning zit los.

Waterdoorslag boven kozijn

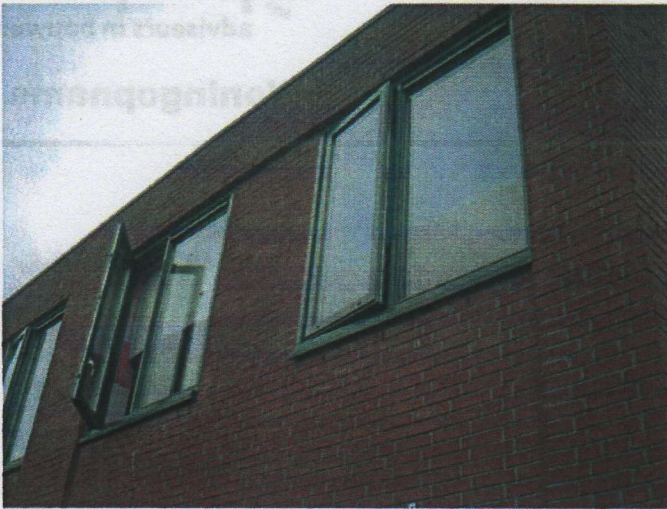
- Schimmelvorming op de binnenzijde van de slaapkamerkozijnen.
- Condens op binnenzijde isolerende beglazing.
- Scheuren in het plafond in het midden van de woning, vermoedelijk ter plaatse van het ingestorte ventilatiekanaal.
- Scheuren in de plavuizen op de begane grond.
- De bevestiging van de trapleuning zit los.

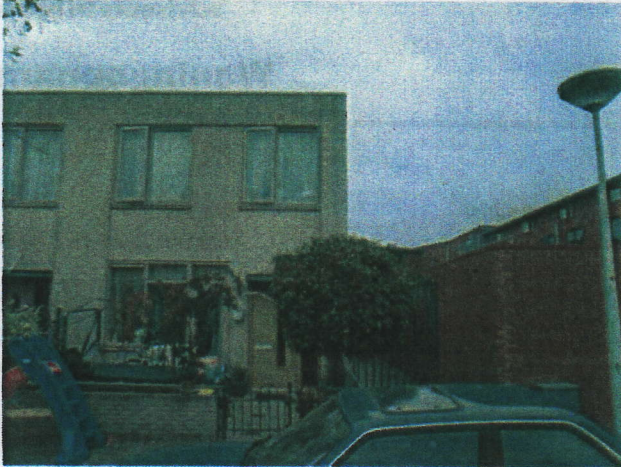
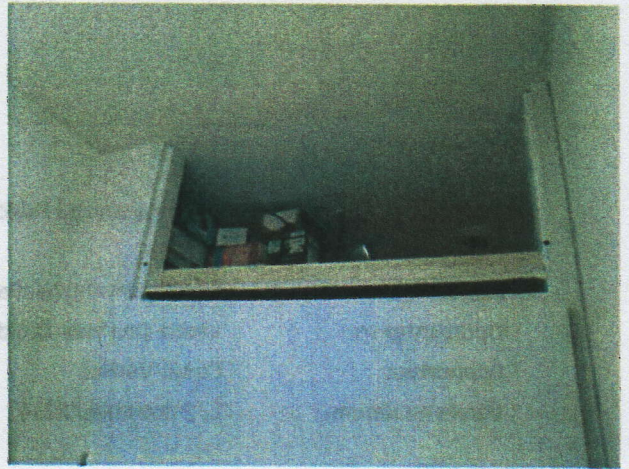
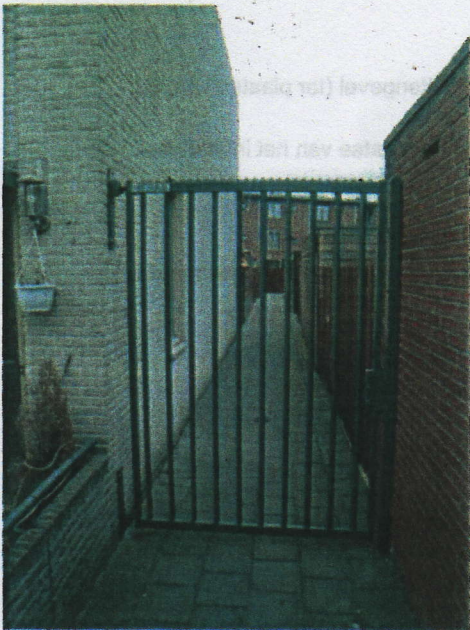
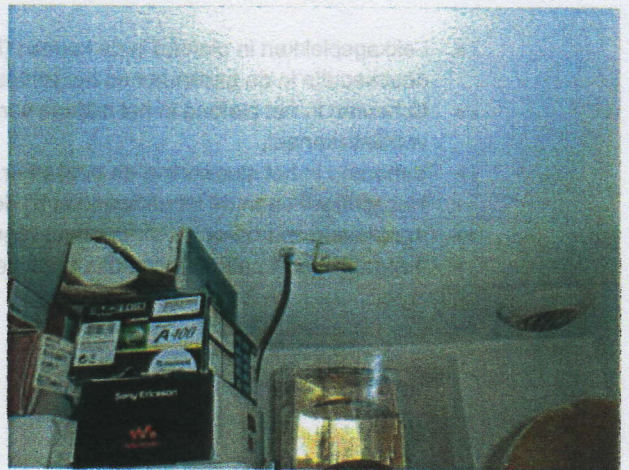
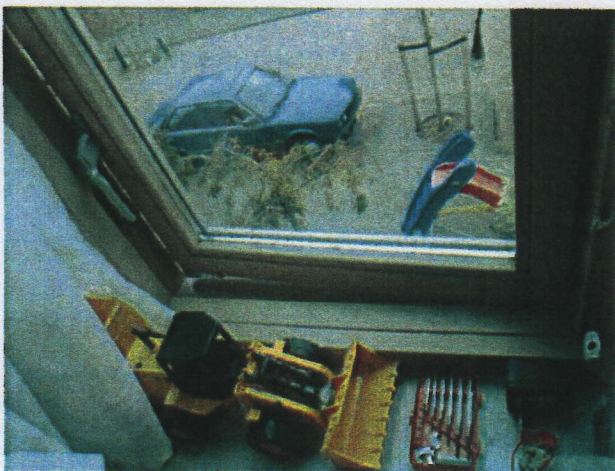
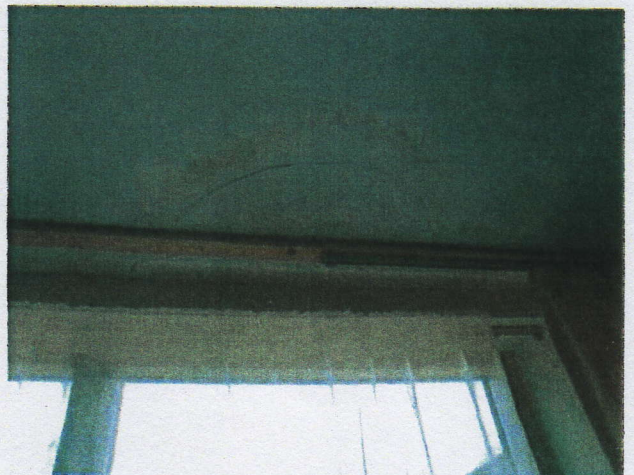
- Lekkageplekken in plafond in de keuken (keukenkastje) en aan de buitengevel (ter plaatse van het doucheputje in de badkamer en het lichtpunt in het toilet).
- Scheuren in het plafond in het midden van de woning, vermoedelijk ter plaatse van het ingestorte ventilatiekanaal.
- Scheuren in het stucwerk in de badkamer.
- Het spuitwerk aan de binnenwanden bij de plafondaansluiting van slaapkamer 2 laat los.
- Ter plaatse van de woningentreedeur regendoorslag onder deur door; tochtstrip weg of gescheurd.
- Toegangspoort naar achterpaden geeft veel geluidsoverlast.

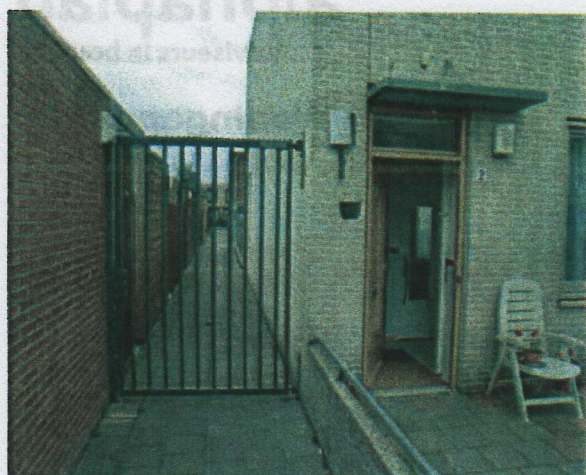
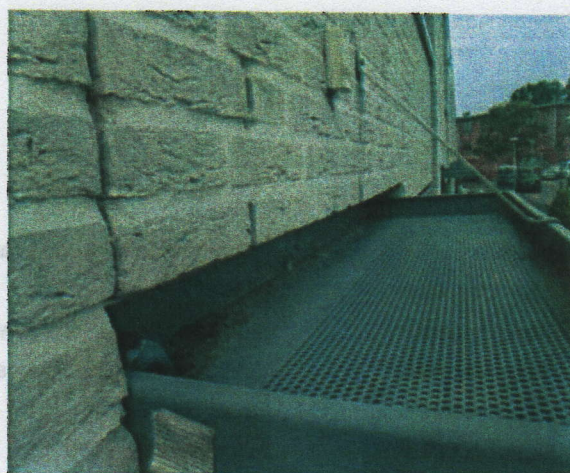
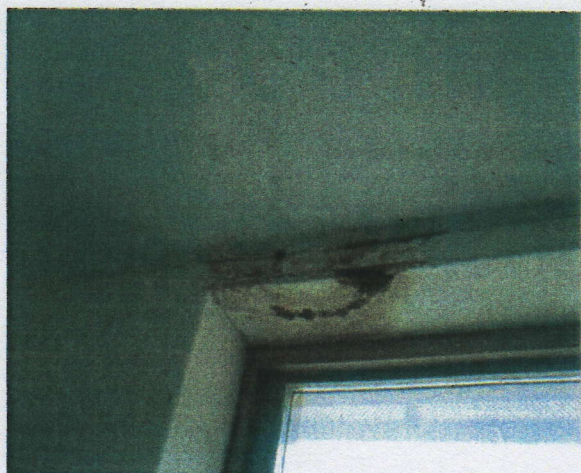
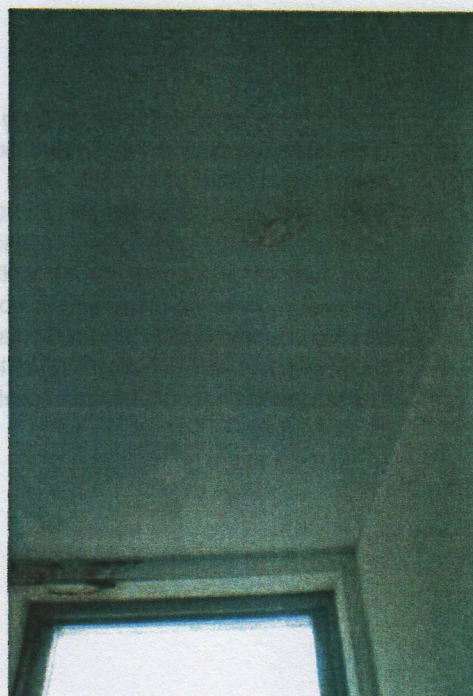
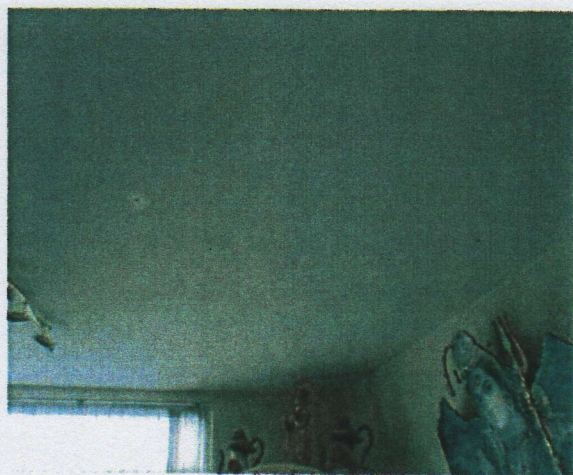
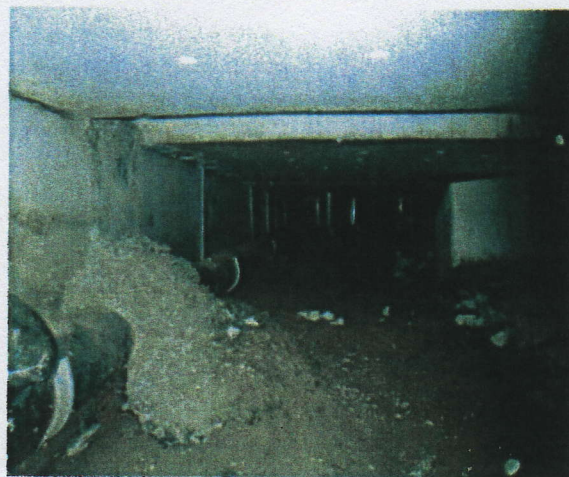
- In kruipruimte restspecie over riolering uitgestort.
- Twee lekkageplekken bij de entree (ter plaatse van het doucheputje in de badkamer).
- Zwarte pitten in het plafond van zowel de begane grond als de verdieping.
- Wandtegels in de badkamer klinken hol.
- Scheuren in het stucwerk van slaapkamers 2 en 3.
- Open naad ter plaatse van de aansluiting van de voorzetwand.
- Het spuitwerk aan de binnenwanden bij de plafondaansluiting laat los.
- Bij binnendeuren glaslat bovenlicht los waardoor het lawaai maakt bij openen en sluiten.
- De bevestiging van de trapleuning zit los.
- Toegangspoort naar achterpaden geeft veel geluidsoverlast.

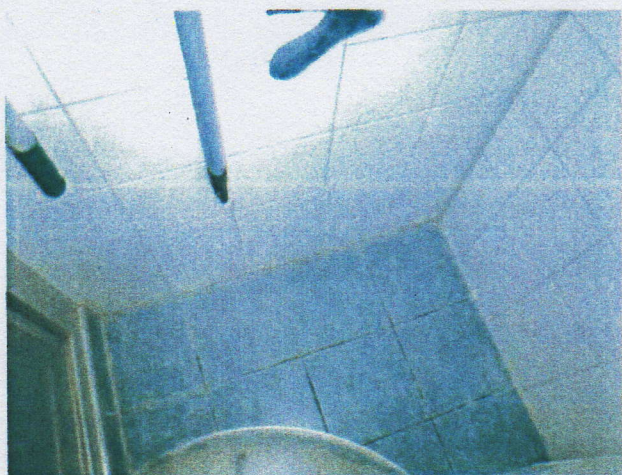
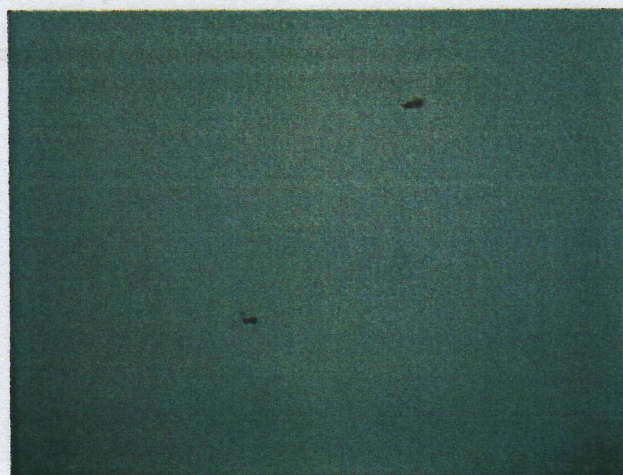
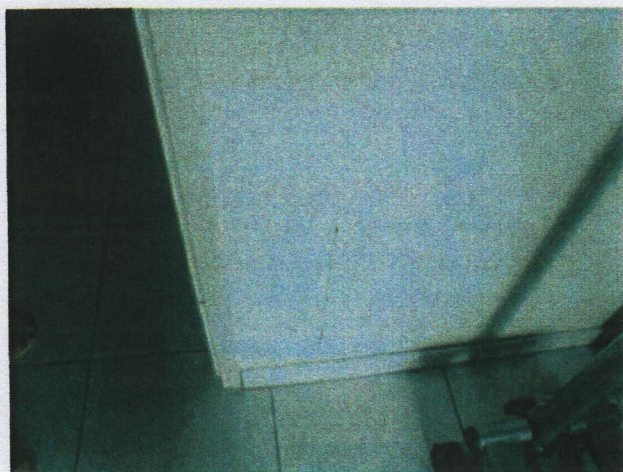
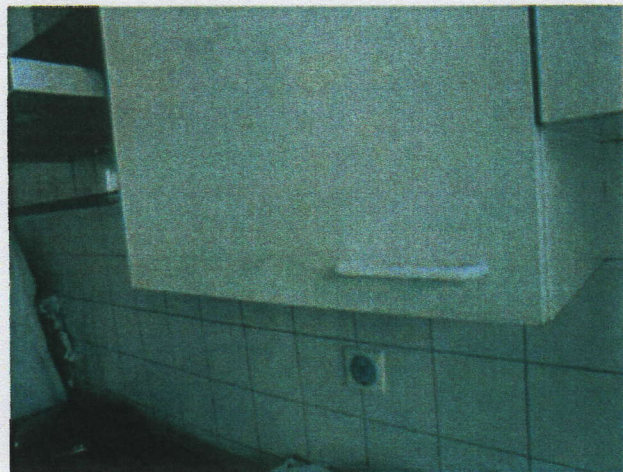
- Beschadiging op de binnenzijde van de slaapkamerdeur
- Condens op binnenzijde isolatie bevestiging
- Lekkageplekken in plafond ter hoogte van het douchegebied in de badkamer
- Vloer- en wandtegels klinken los bij de douchebak in de badkamer

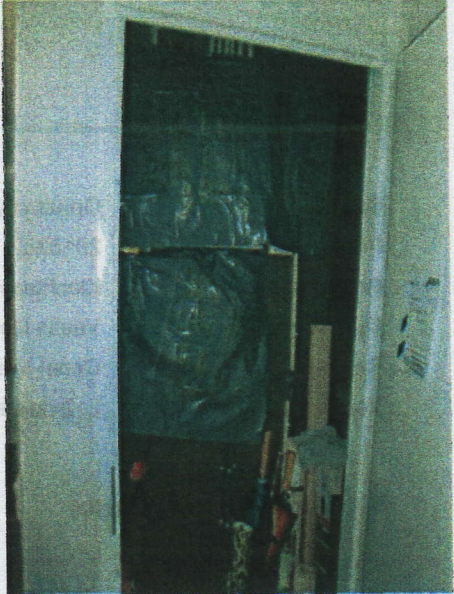
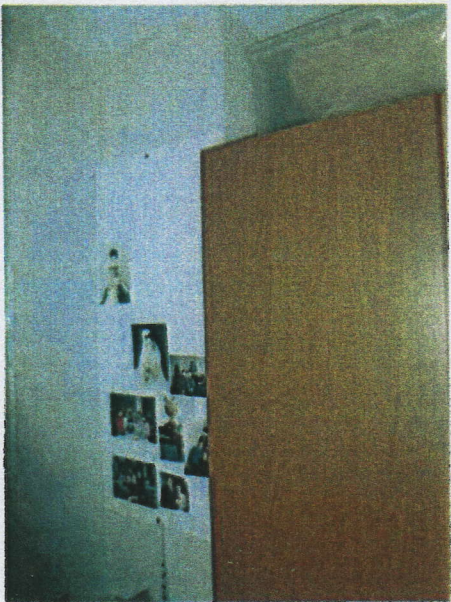
- Oude lekkageplekken ter plaatse van de entree en de meterkast.
- Behang los door vochtig binnenklimaat.
- Nieuw wandtegelswerk gedeeltelijk slecht aangebracht in badkamer.
- Het spuitwerk aan de binnenwanden bij de plafondaansluiting laat los.
- Zwarte pitten in het plafond op de begane grond.
- Binnendeuren klemmen.
- De bevestiging van de trapleuning zit los.

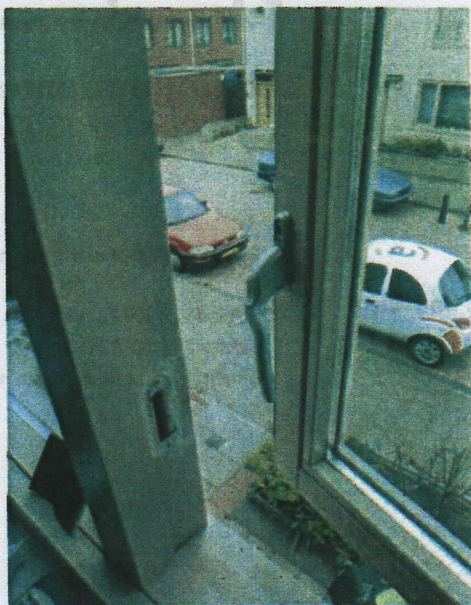
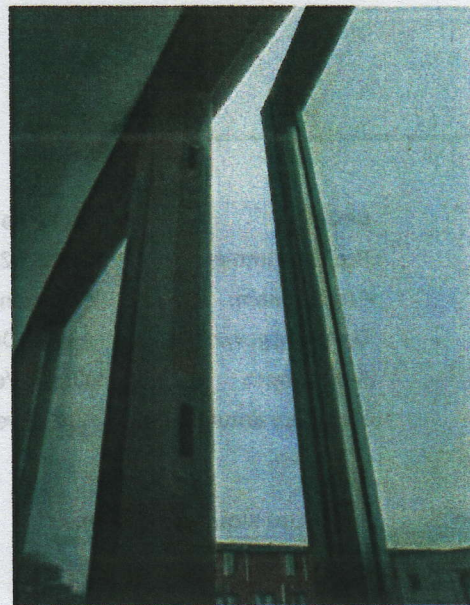
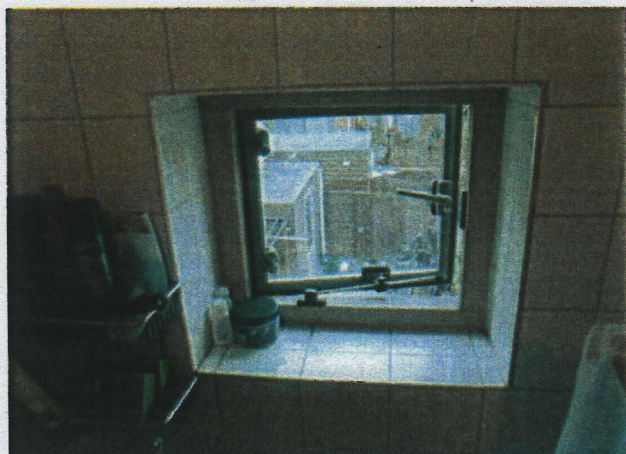
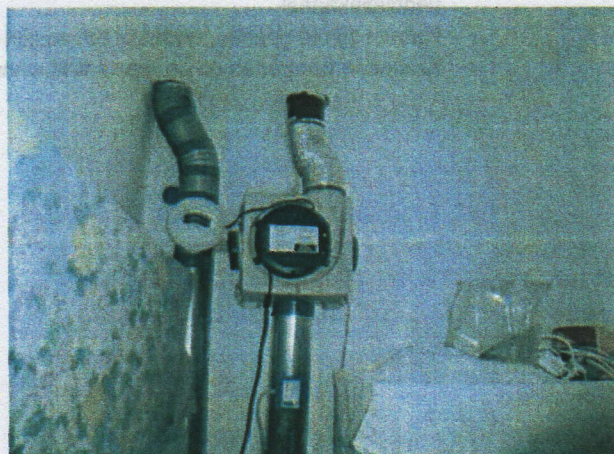
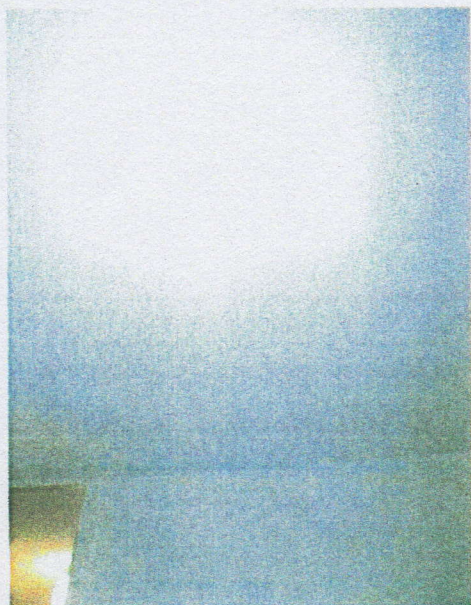
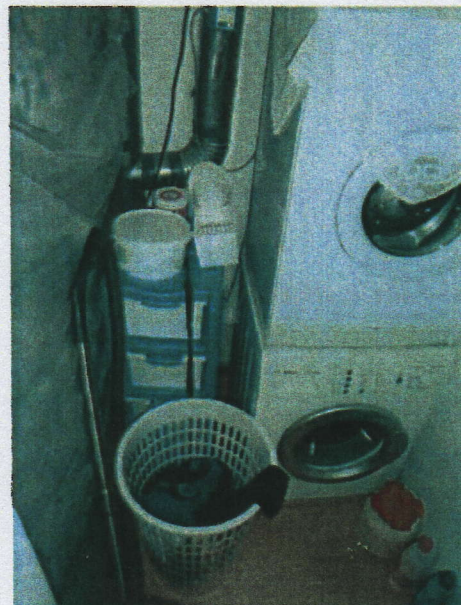
- Kleurverschil in het spuitwerk aan de binnenwand ter plaatse van de trap.
- Scheuren in het plafond in het midden van de woning, vermoedelijk ter plaatse van het ingestorte ventilatiekanaal.
- Ramen zijn te openen, ondanks dat ze zijn gesloten.
- Krakende trap treden en de trap werkt wanneer de warmtepomp wordt ingeschakeld.

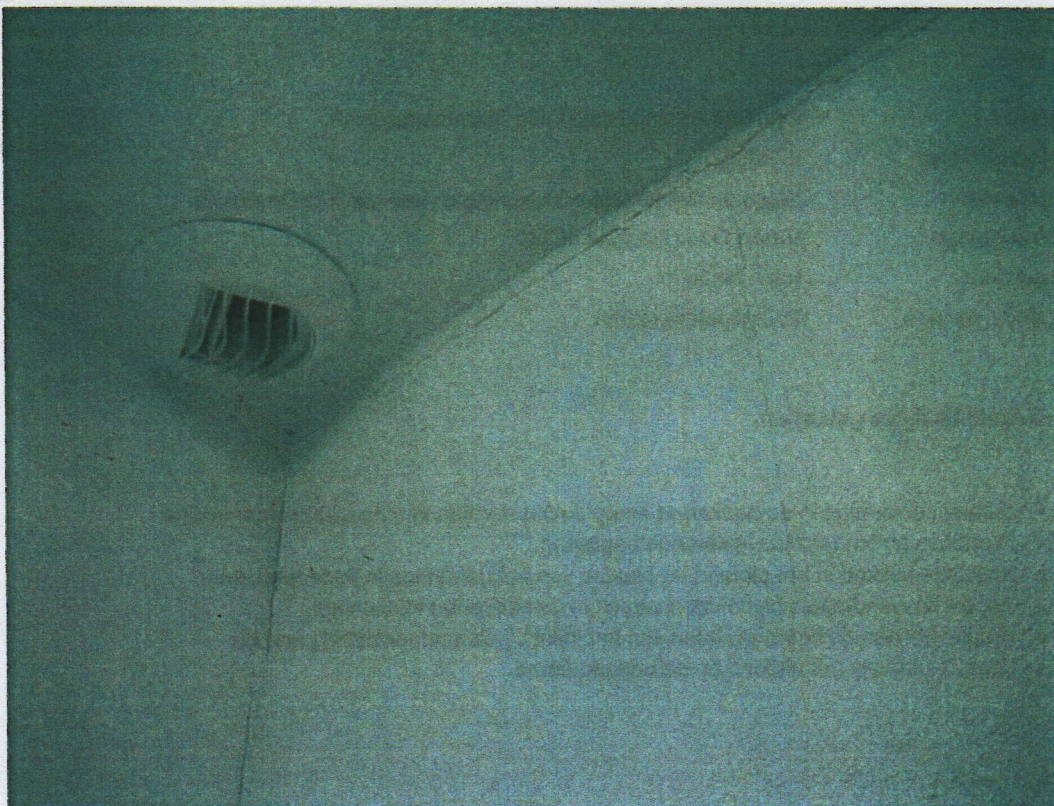
- Schimmelvorming in de badkamer en op de binnenzijde van de slaapkamerkozijnen.
- Condens op binnenzijde isolerende beglazing.
- Lekkageplekken in het plafond ter plaatse van het doucheputje in de badkamer.
- Vloer- en wandtegels bij de douchehoek in de badkamer klinken hol.
- Sputwerk aan de binnenwanden van het toilet bij plafondaansluiting laat los.
- Zwarte pitten in het plafond op de begane grond.

Badkamer scheurvorming wand / plafond aansluitingen

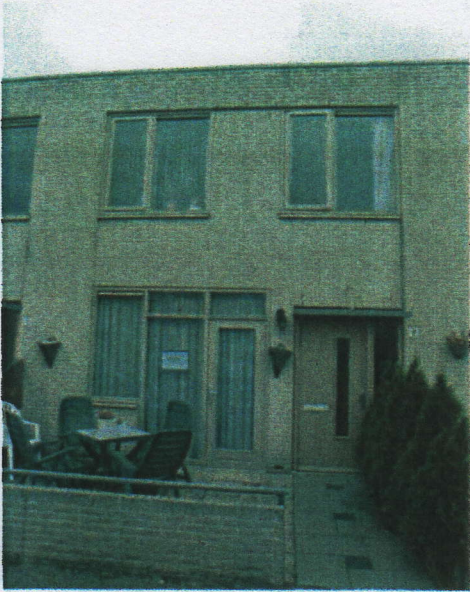
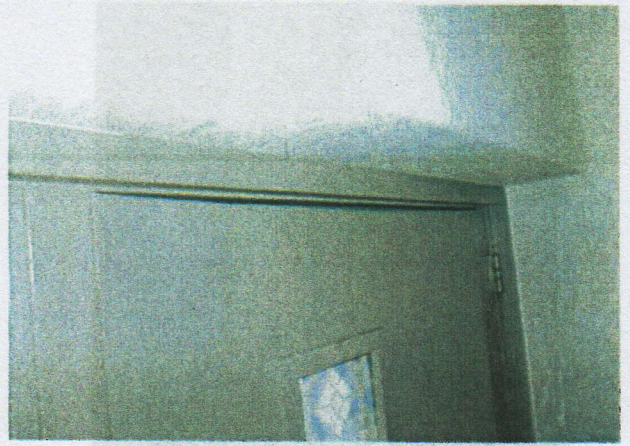
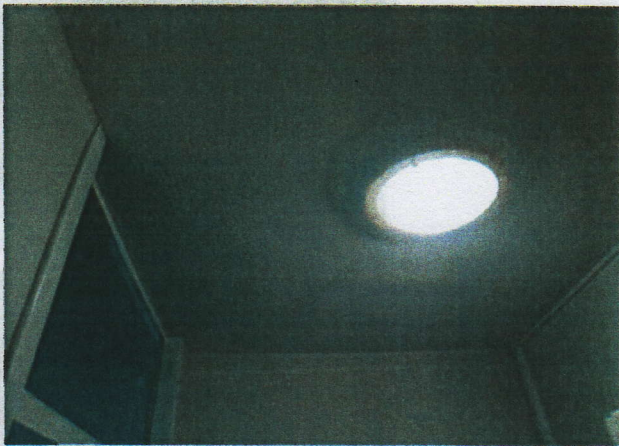
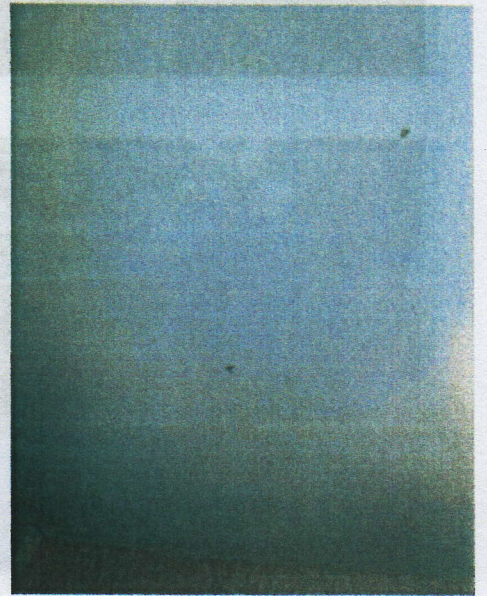
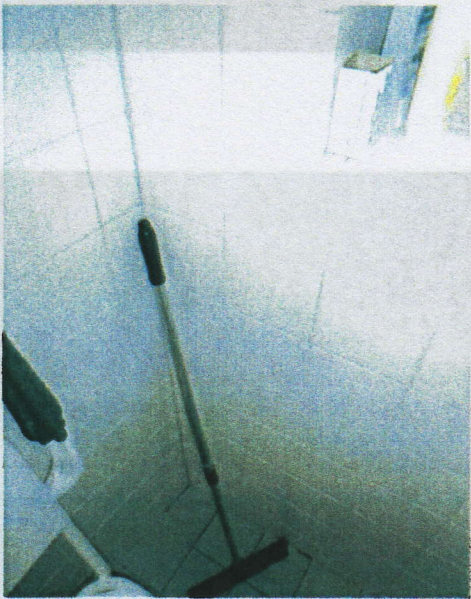
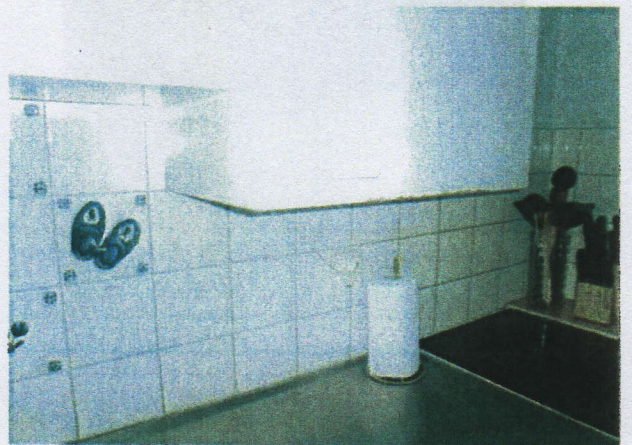
- Lekkage aan de binnenzijde van het kozijn van slaapkamer 1.
- Condens op binnenzijde isolerende beglazing.
- Sommige wandtegels in de badkamer zijn holklinkend en laten los.
- Sommige vloertegels in de badkamer zijn holklinkend.
- Scheuren in de tegelwand van de badkamer.
- Schimmelvorming kitvoeg badkamer.
- Zwarte pitten in het plafond op de begane grond.
- Scheuren in het plafond in het midden van de woning, vermoedelijk ter plaatse van het ingestorte ventilatiekanaal.
- Enkele raamboompjes zijn afgebroken.
- Sluitwerk van de entree deur functioneert niet goed.
- Entree deur loopt rond aan bovenzijde.
- De bevestiging van de trapleuning zit los.
- Stank van warmwaterpomp bij overloop.

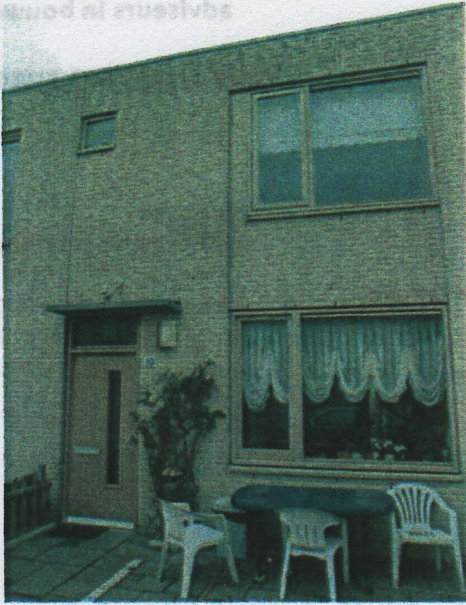
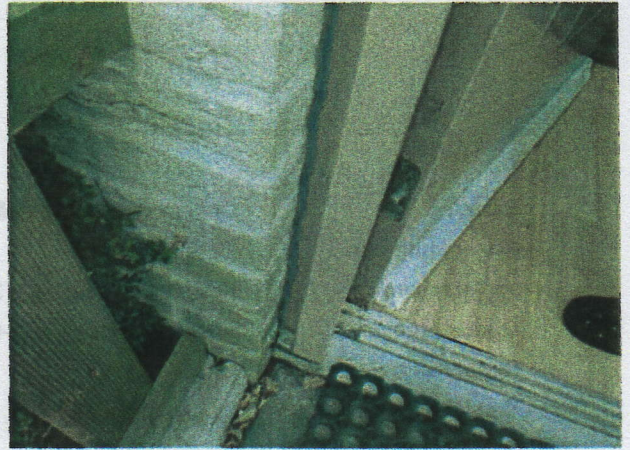
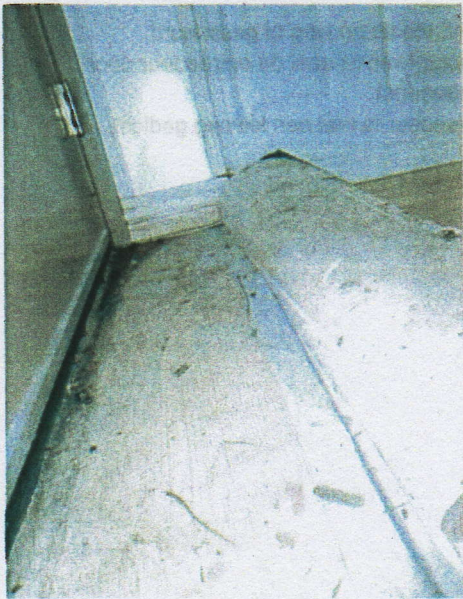
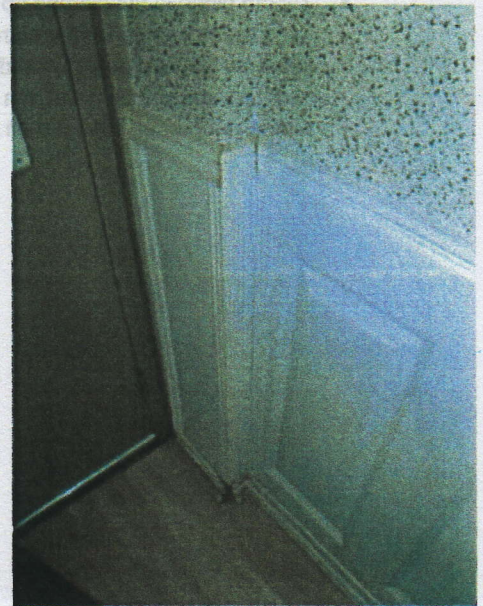
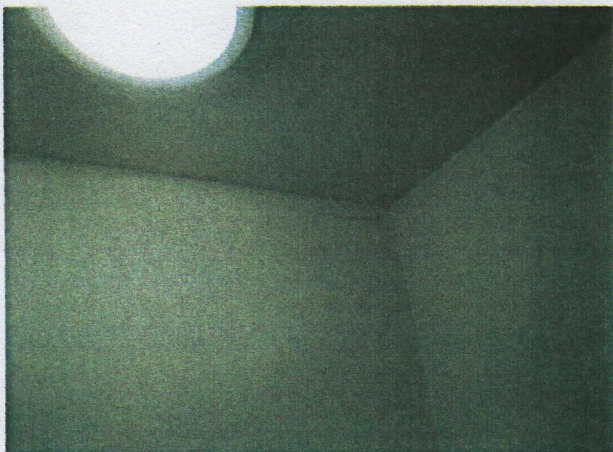
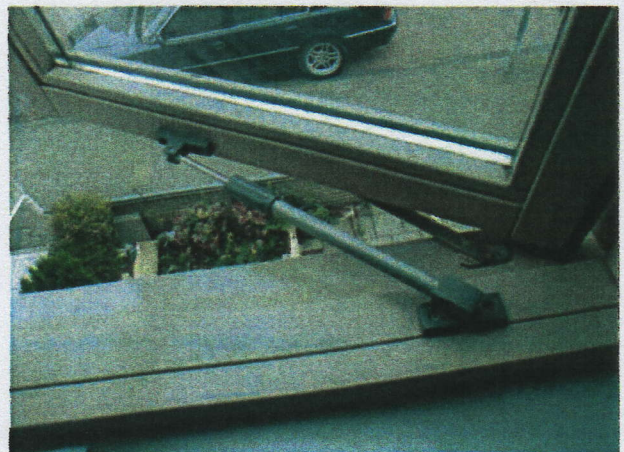
- Spuitwerk aan de binnenwanden bij de plafondaansluiting laat los.
- Zwarte pitten in het plafond op de begane grond.
- Ter plaatse van de woningentredeur regendoorslag onder deur door; tochtstrip weg of gescheurd. Hierdoor zijn een houten vloerdeel achter de entredeur en de voorzetwand naast de entredeur door vocht aangetast. Er is wel een nieuwe weldorpel aanwezig op de entredeur.
- Metselwerk ter plaatse van de aansluiting van het kozijn met de entredeur is met een kitvoeg gedicht.

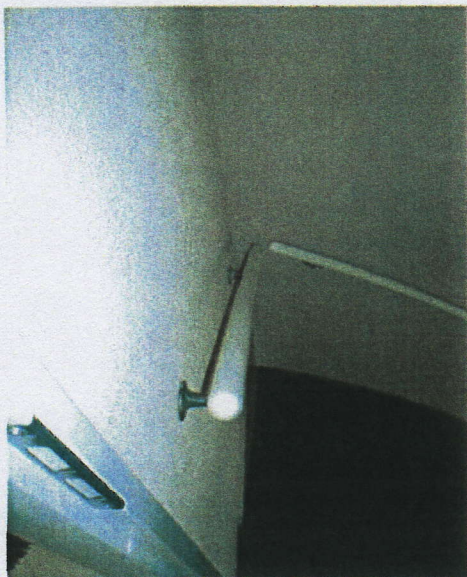
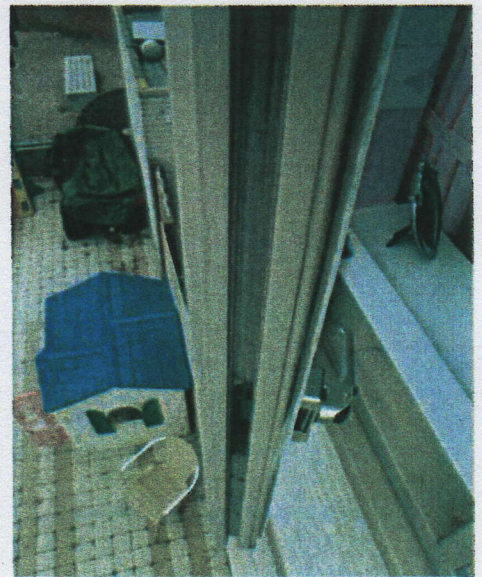
- Schimmelvorming in de badkamer en op de binnenzijde van de slaapkamerkozijnen.
- Behang los door vochtig binnenklimaat.
- Lekkageplekken in het plafond ter plaatse van het doucheputje in de badkamer en in de keuken en het toilet.
- Spuitwerk aan de binnenwanden bij de plafondaansluiting laat los.
- Trapbaluster is na aangebracht luikje hersteld.
- Zwarte pitten in het plafond van de begane grond.
- Bij een raam is de driepuntssluiting niet meer aanwezig.
- Lichte schimmelvorming kit ter plaatse van voordeur.
- De bevestiging van de trapleuning zit los.
- Krakende traptreden en trap.
- Kleurverschil bij nieuw aangebracht wandtegelwerk in portaal bij toiletruimte.

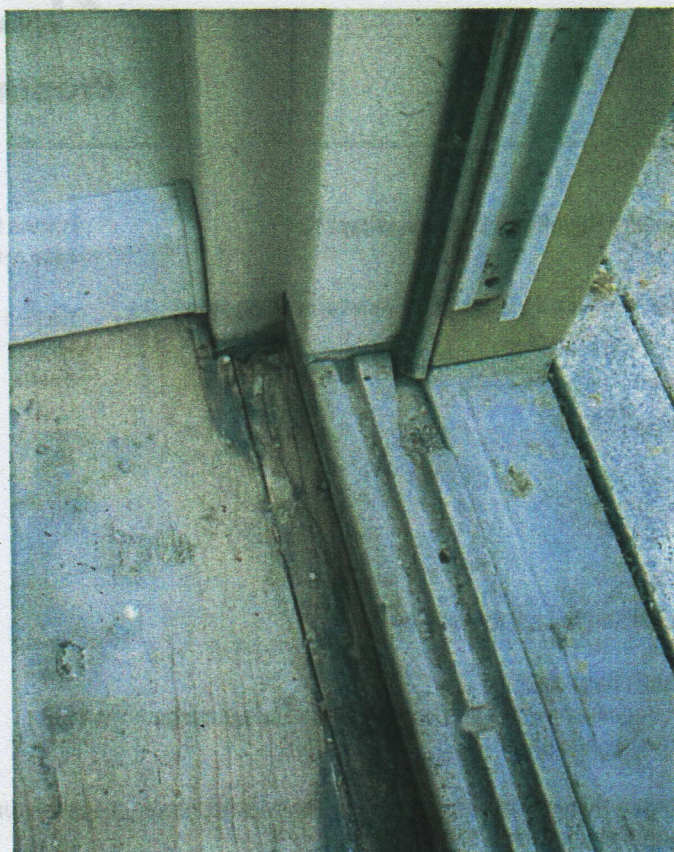
Achter woningentreedeur

- Schimmelvorming in de gehele badkamer, ook op het kitwerk.
- Voegen van wandtegels laten los.
- Condens op binnenzijde isolerende beglazing.
- De groepenkast is erg heet wat doorslaande stoppen en stukgaande lampen tot gevolg heeft.
- Zwarte pitten in het plafond op de begane grond.
- Scheuren in het plafond.
- Ter plaatse van de woningentreedeur regendoorslag onder deur door; tochtstrip weg of gescheurd.
- Houten vloerdeel achter entreedeur is door vocht aangetast.

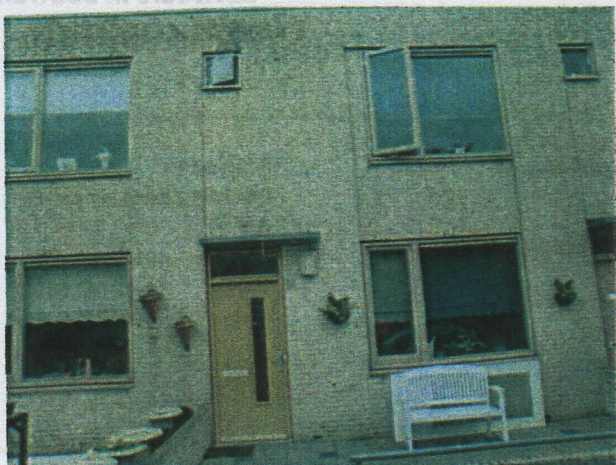
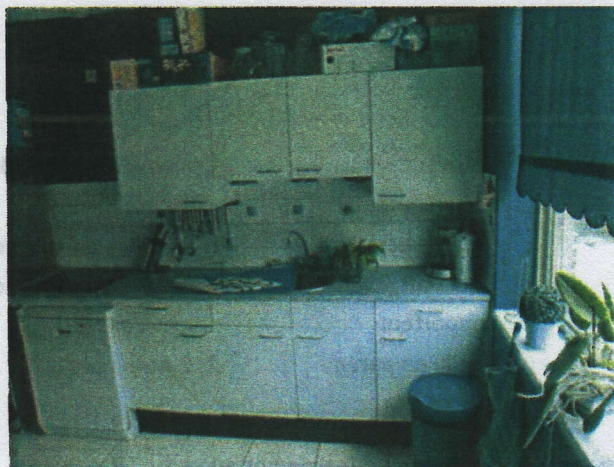
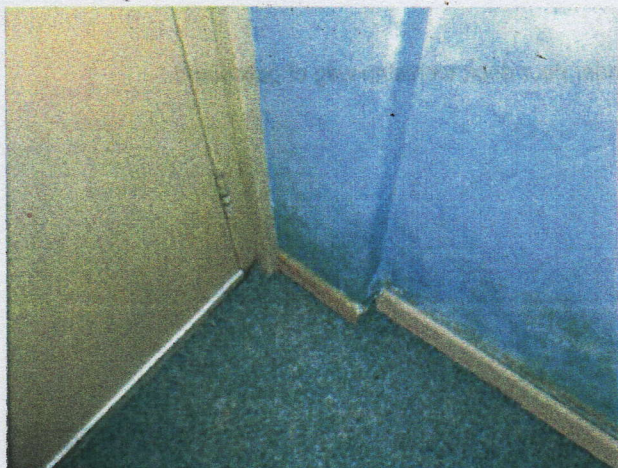
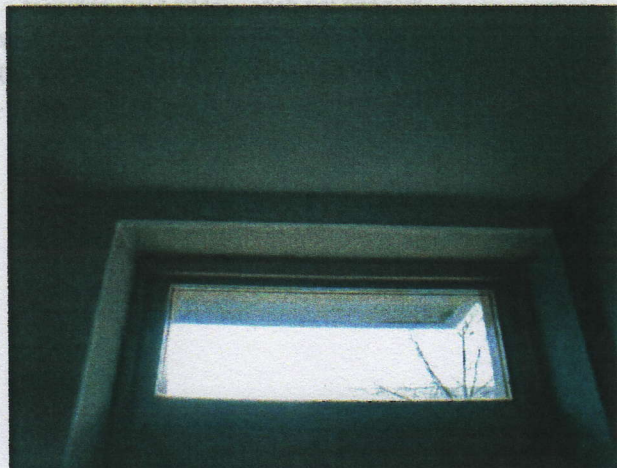
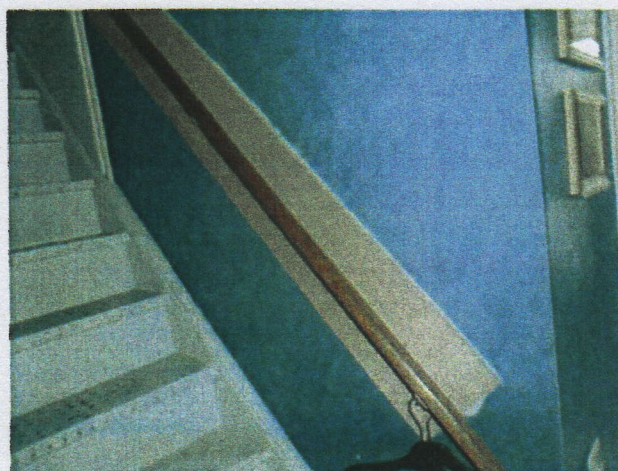
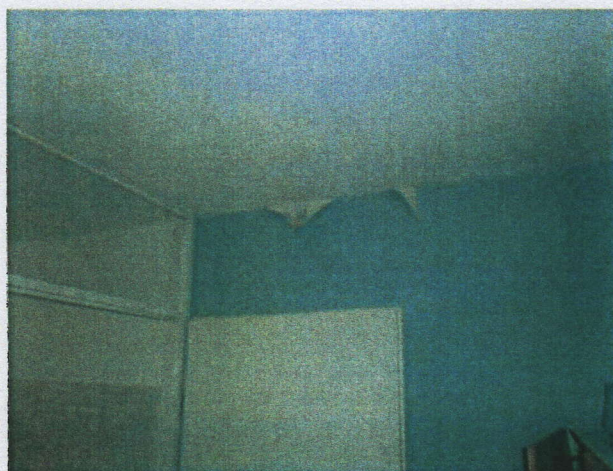
- Condens op binnenzijde isolerende beglazing.
- Behang los door vochtig binnenklimaat.
- Zwarte pitten in het plafond op de begane grond.
- Ter plaatse van de woningentredeur regendoorslag onder deur door; tochtstrip weg of gescheurd.
- De bevestiging van de trapleuning zit los.
- Krakende traptreden en trap.

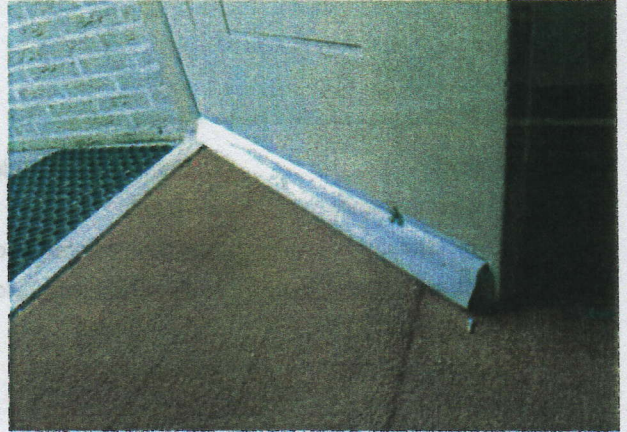
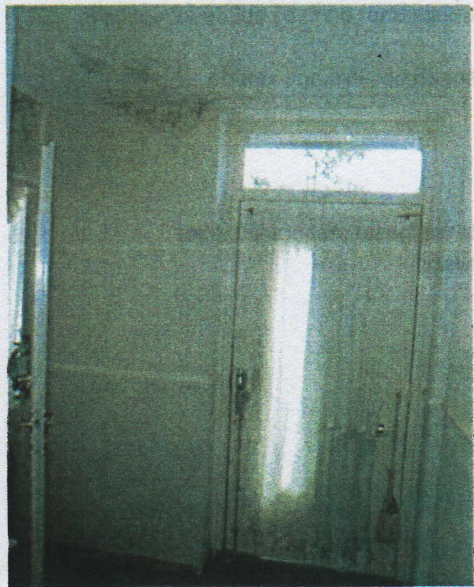
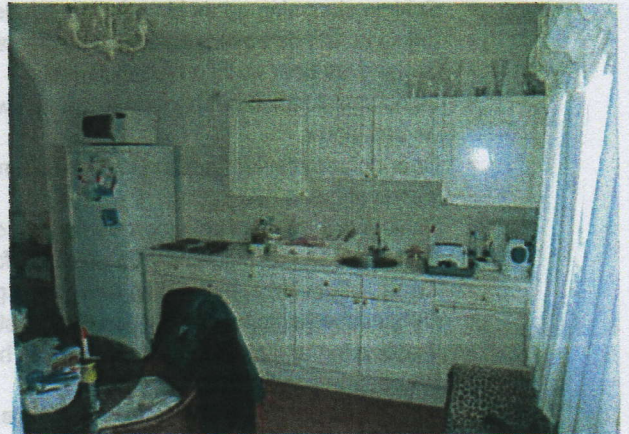
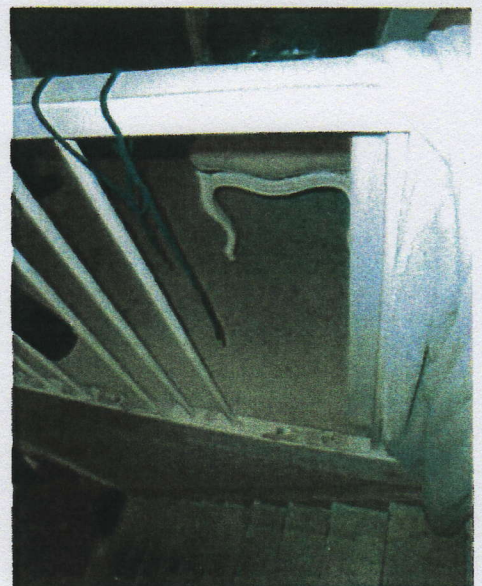
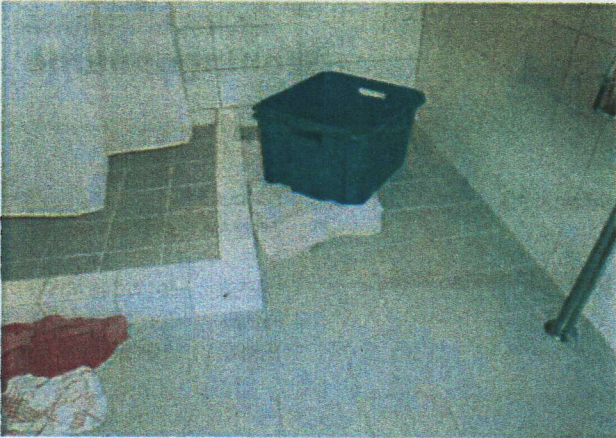
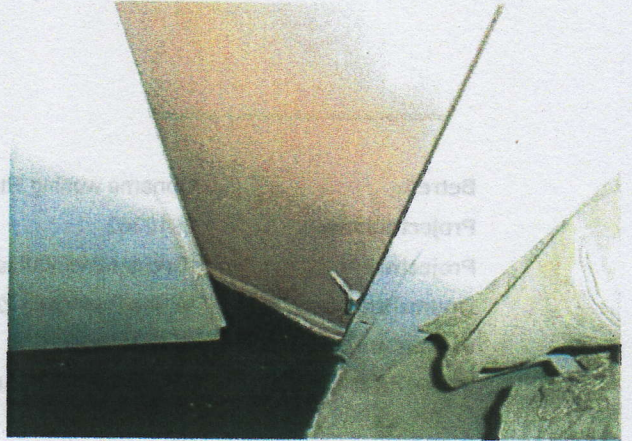
- Schimmelvorming op de binnenzijde van de slaapkamerkozijnen.
- Lekkage aan de boven- en zijkant bij diverse kozijnen.
- Behang los door vochtig binnenklimaat.
- Lekkageplekken in het plafond en aan de wand bij de entree, in de slaapkamer en in bij het doucheputje in de badkamer.
- Door de gemetselde opstand in de badkamer is er nu geen afvoer mogelijk bij lekkage van de wasmachine.
- Schimmelvorming in het stucwerk in de badkamer.
- Sputwerk aan de binnenwanden bij deplafondaansluiting laat los.
- Zwarte pitten in het plafond op de begane grond.
- Het doucheraampje is vervangen door vast plexiglas, maar is slechts vastgezet met houten latjes.
- Trapleuning en enkele houten spijlen van het traphek niet meer aanwezig.
- Voordeurbel ontbreekt.
- Nieuwe weldorpel voordeur gedeeltelijk los.

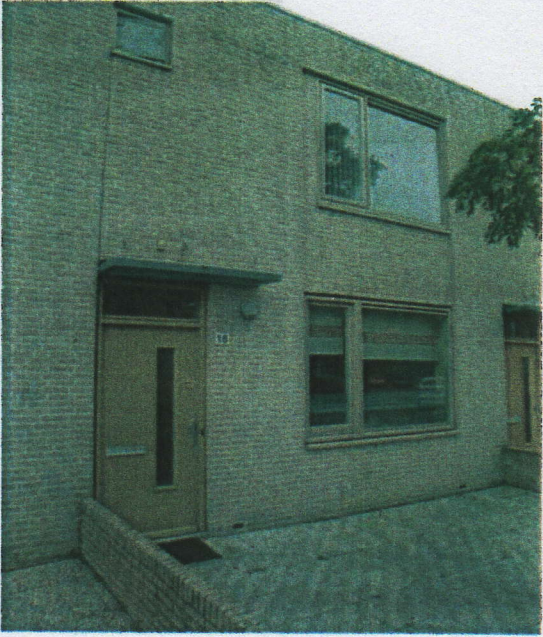
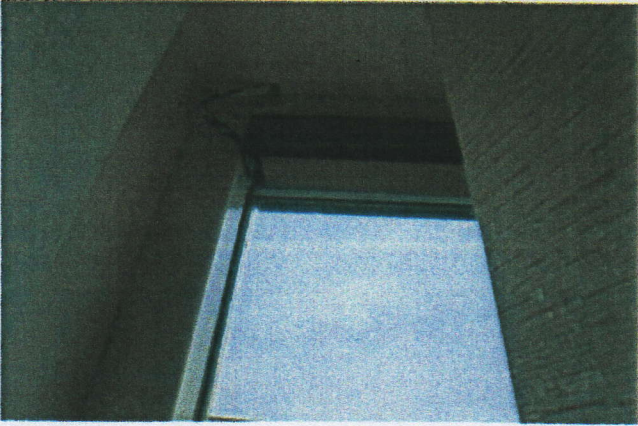
- Scheuren in de tegelwand in de badkamer.
- Scheuren in het stucwerk in de slaapkamer.
- Open naad in de aansluiting van de voorzetwand.
- Spuitwerk aan de binnenwanden bij de plafondaansluiting laat los.
- Krimpscheuren in kitaansluiting van de vensterbank met het kozijn.
- Scheuren in het plafond ter plaatse van de entree.
- De bevestiging van de trapleuning zit los.

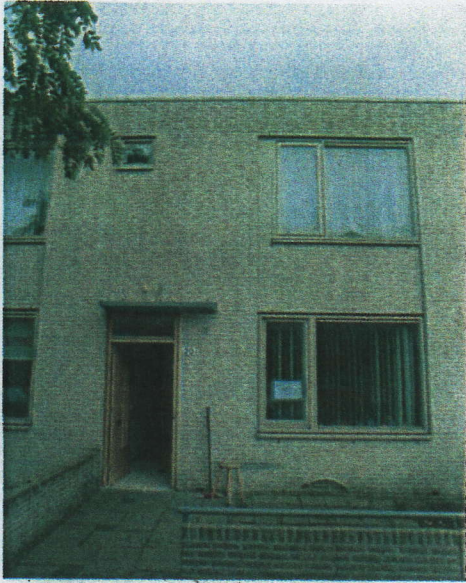
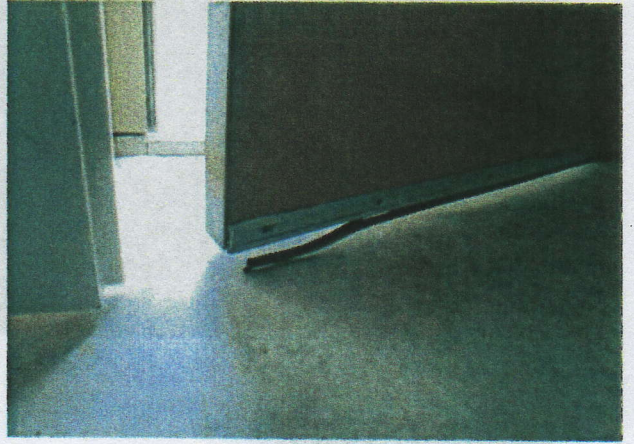
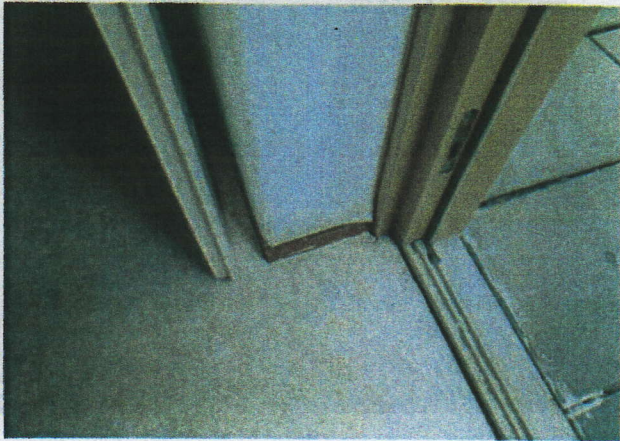
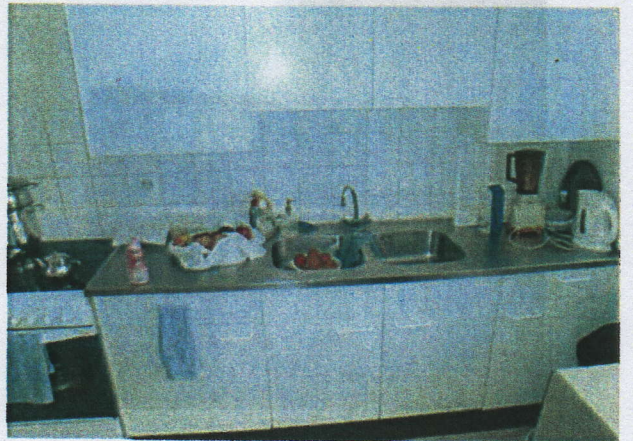
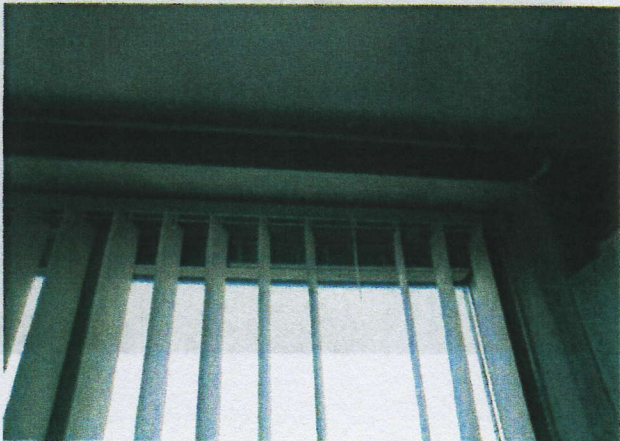
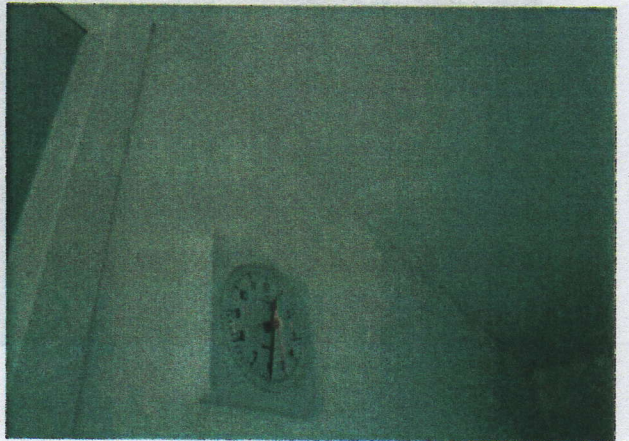
- Schimmelvorming op voorzetwanden in de slaapkamers en de badkamer en op de binnenzijde van de slaapkamerkozijnen.
- Condens op binnenzijde isolerende beglazing.
- Behang los door vochtig binnenklimaat.
- Schimmelvorming in kitvoegen in de badkamer.
- Sputwerk aan de binnenwanden bij de plafondaansluiting laat los.
- Zwarte pitten in het plafond op de begane grond.
- Ter plaatse van de woningentreedeur regendoorslag onder deur door; tochtstrip weg of gescheurd.
