Versie 2, 2 november 2010

Projectnummer: 2010362

**Vestia Den Haag Zuid-Oost  
Klachteninventarisatie  
31 woningen Spoorwijk Den Haag**

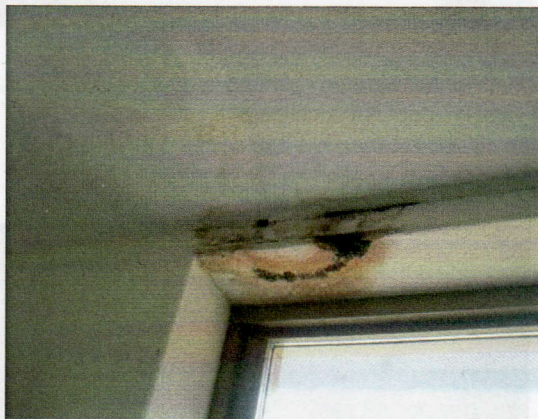
- De stoppen in de meterkast slaan regelmatig door. In een woning klaagde de bewoner dat wanneer de aardlekschakelaar doorsloeg, de meter zo heet is dat er een half uur gewacht moet worden voor de schakelaar teruggezet kan worden.
- In de riolering zijn vaak borrelende geluiden te horen. Dit is door bewoners aangegeven, echter niet door de inspecteurs geconstateerd.
- In het plafond van de keukens van de woningen van het type 2 zijn sporen (plekken) van lekkage afkomstig van de douche.

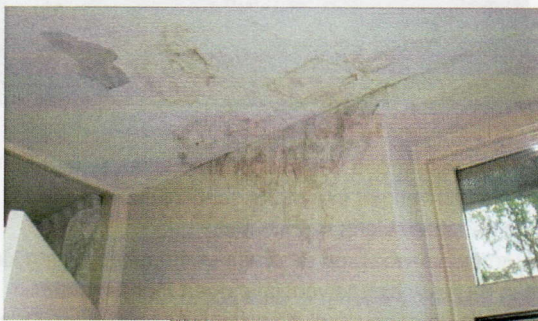
- In het plafond en de samengestelde wand bij de entree / keukens van woningen type 4 is sprake van lekkage afkomstig van de douche.

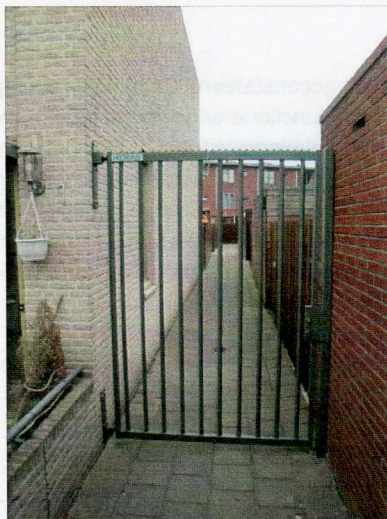
- De toegangspoort naar achterpaden geeft veel geluidsoverlast in de aangrenzende woningen doordat deze aan de gevel van de woning is bevestigd.

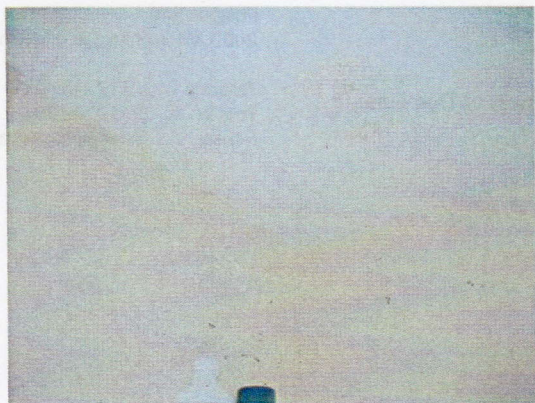
Lekkage van badkamer

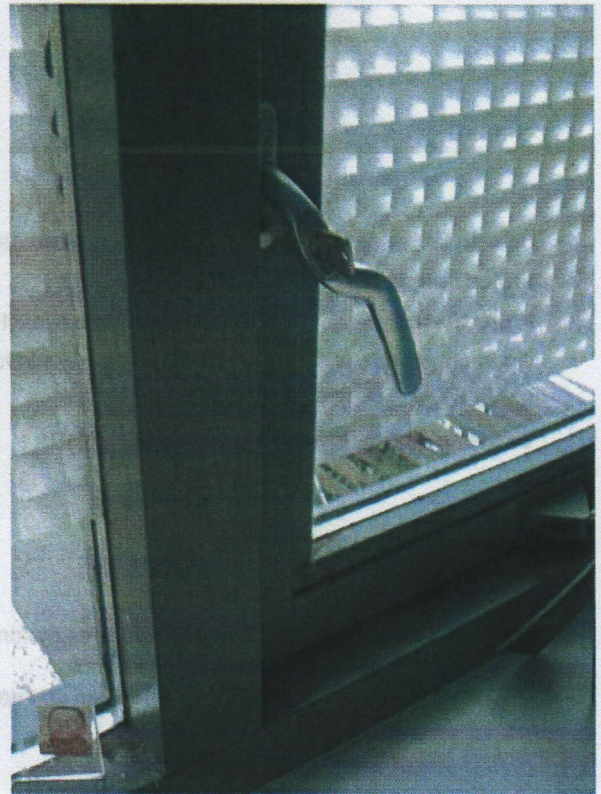
Slaapkamerraam

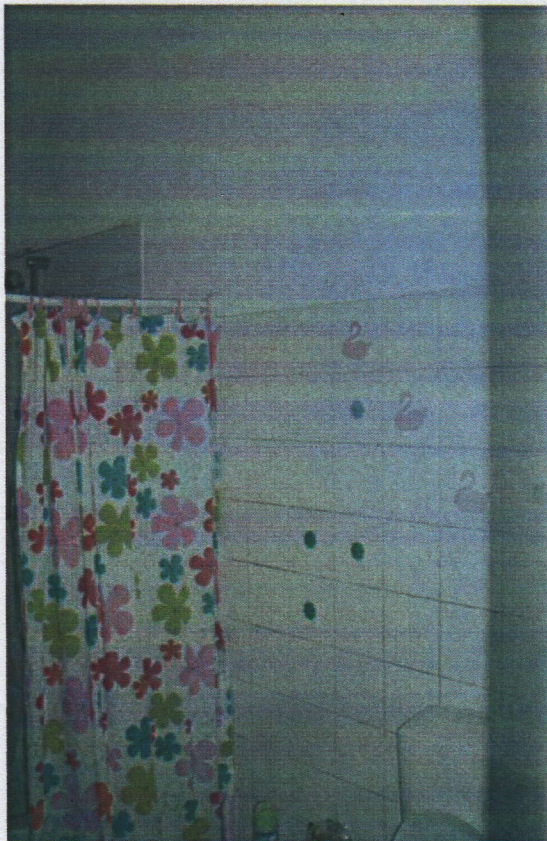
Schimmel in badkamer

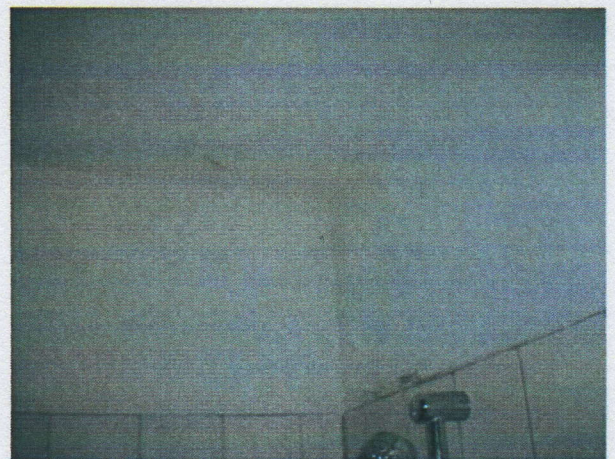
Schimmel in badkamer

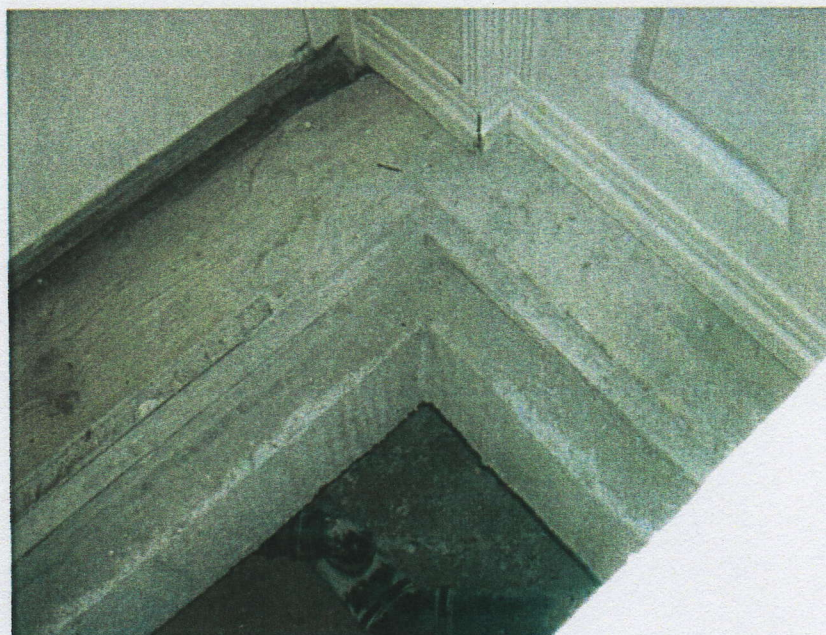
Achter woningentreedeur

- Schimmelvorming in de gehele badkamer, ook op het kitwerk.
- Voegen van wandtegels laten los.
- Condens op binnenzijde isolerende beglazing.
- De groepenkast is erg heet wat doorslaande stoppen en stukgaande lampen tot gevolg heeft.
- Zwarte pitten in het plafond op de begane grond.
- Scheuren in het plafond.
- Ter plaatse van de woningentreedeur regendoorslag onder deur door; tochtstrip weg of gescheurd.
- Houten vloerdeel achter entreedeur is door vocht aangetast.

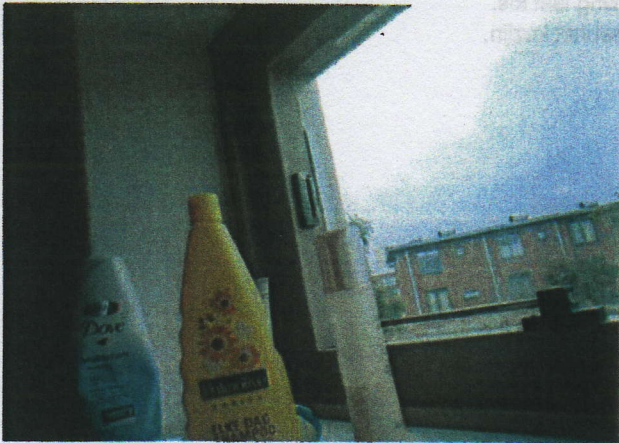
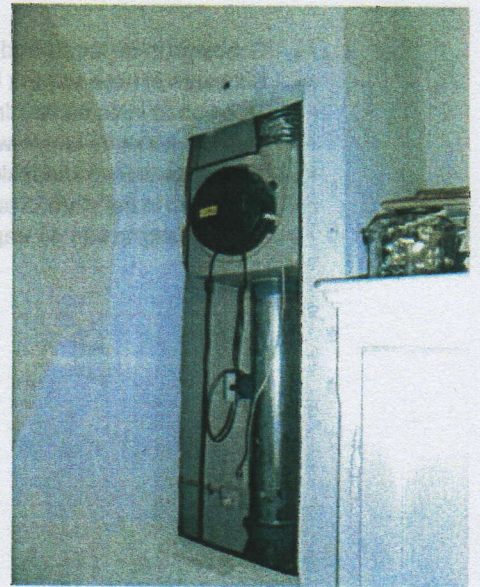
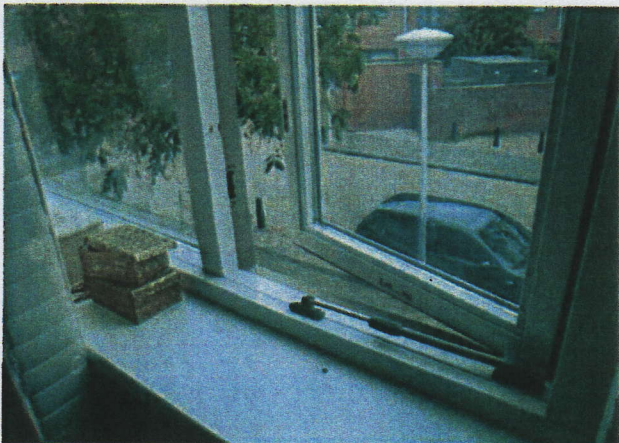
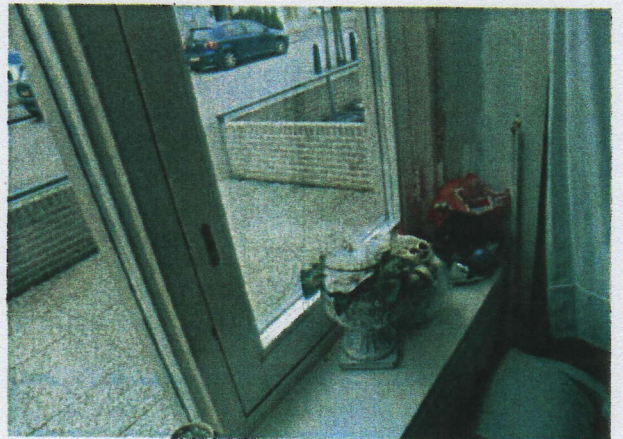
- Schimmelvorming op de binnenzijde van de slaapkamerkozijnen.
- Lekkage aan de boven- en zijkant bij diverse kozijnen.
- Behang los door vochtig binnenklimaat.
- Lekkageplekken in het plafond en aan de wand bij de entree, in de slaapkamer en in bij het doucheputje in de badkamer.
- Door de gemetselde opstand in de badkamer is er nu geen afvoer mogelijk bij lekkage van de wasmachine.
- Schimmelvorming in het stucwerk in de badkamer.
- Sputwerk aan de binnenwanden bij deplafondaansluiting laat los.
- Zwarte pitten in het plafond op de begane grond.
- Het doucheraampje is vervangen door vast plexiglas, maar is slechts vastgezet met houten latjes.
- Trapleuning en enkele houten spijlen van het traphek niet meer aanwezig.
- Voordeurbel ontbreekt.
- Nieuwe weldorpel voordeur gedeeltelijk los.

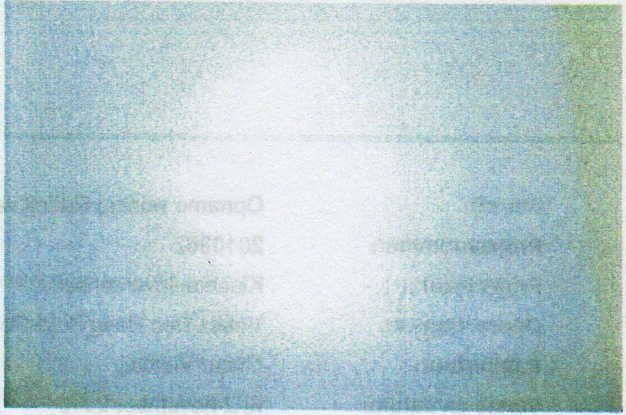
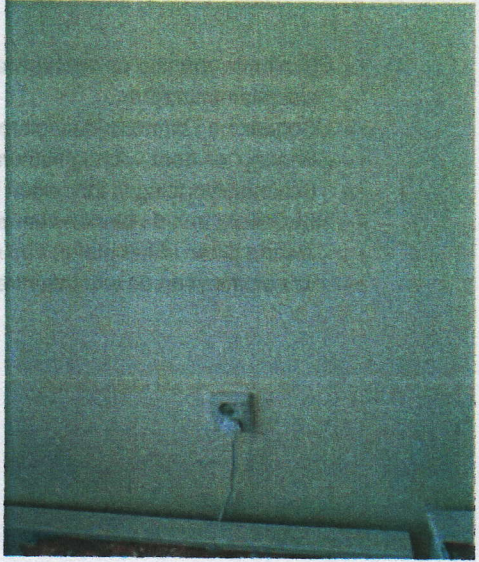
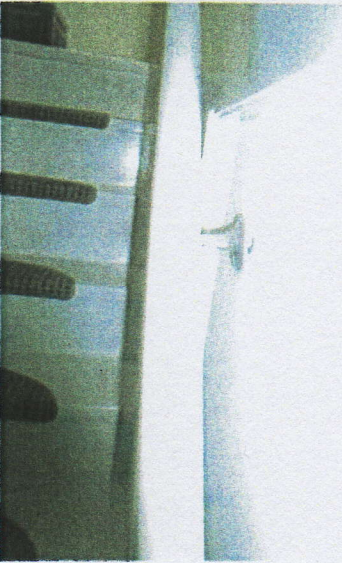
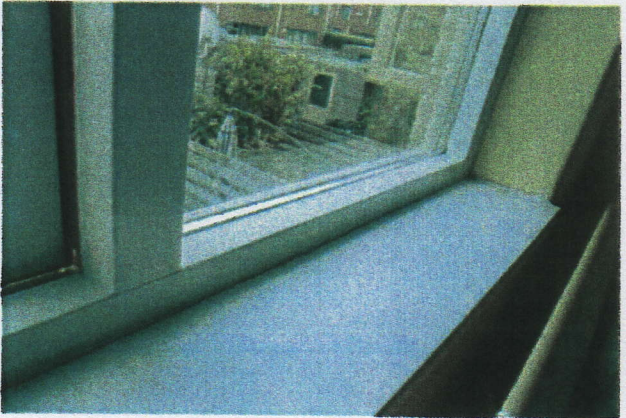
**Betreeft:** Opname woning Rudolf van Brammenstraat 18  
**Projectnummer:** 2010362  
**Projectnaam:** Klachteninventarisatie 31 woningen Spoorwijk te Den Haag  
**Opdrachtgever:** Vestia Den Haag Zuid-Oost  
**Rapporteur:** Oscar Verkleij  
**Versie en datum:** 2, 2 november 2010

- Scheuren in de tegelwand in de badkamer.
- Scheuren in het stucwerk in de slaapkamer.
- Open naad in de aansluiting van de voorzetwand.
- Spuitwerk aan de binnenwanden bij de plafondaansluiting laat los.
- Krimpscheuren in kitaansluiting van de vensterbank met het kozijn.
- Scheuren in het plafond ter plaatse van de entree.
- De bevestiging van de trapleuning zit los.

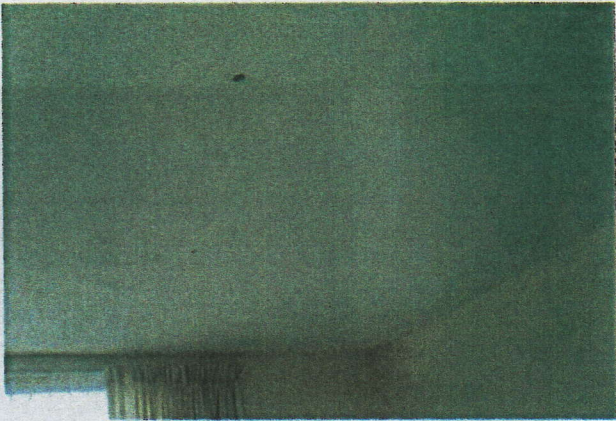
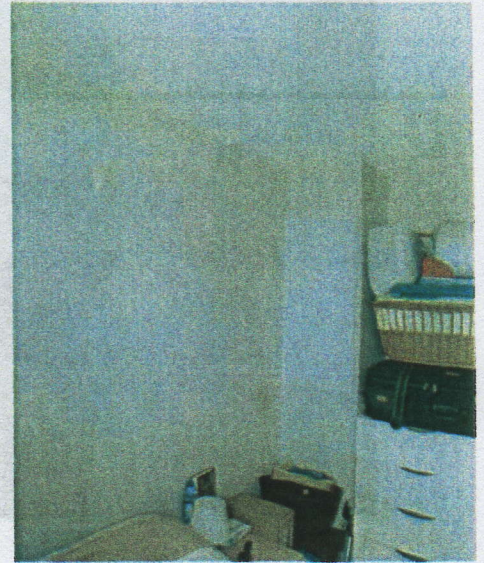
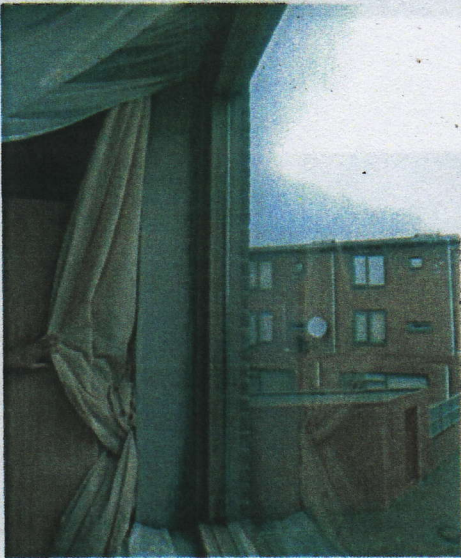
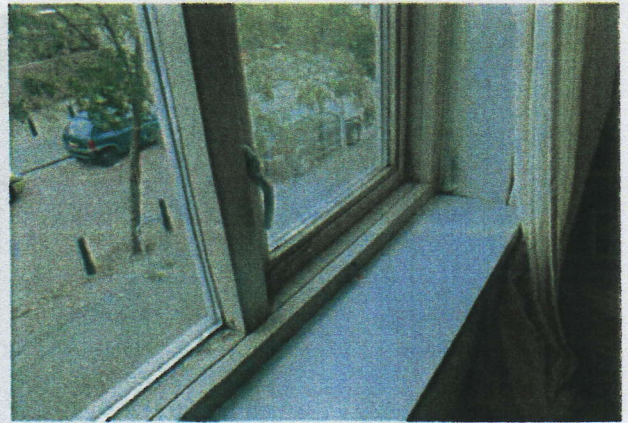
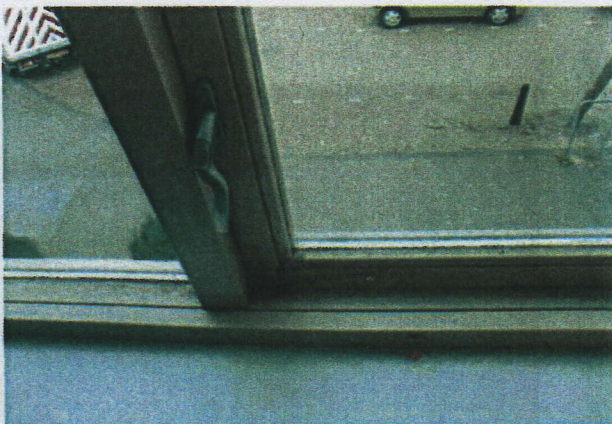
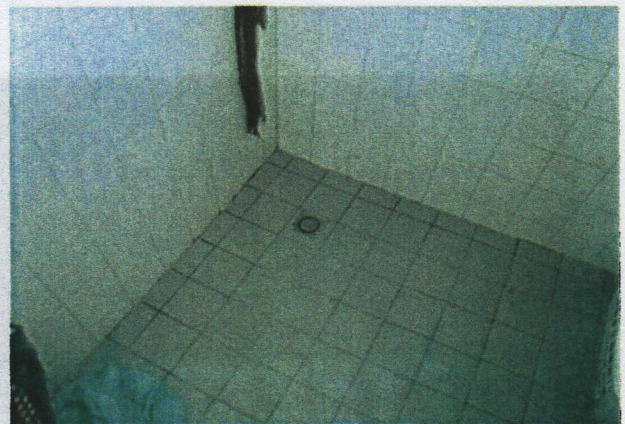
**Betreft:** Opname woning Rudolf van Brammenstraat 20  
**Projectnummer:** 2010362  
**Projectnaam:** Klachteninventarisatie 31 woningen Spoorwijk te Den Haag  
**Opdrachtgever:** Vestia Den Haag Zuid-Oost  
**Rapporteur:** Oscar Verkleij  
**Versie en datum:** 2, 2 november 2010

- Schimmelvorming op voorzetwanden in de slaapkamers en de badkamer en op de binnenzijde van de slaapkamerkozijnen.
- Condens op binnenzijde isolerende beglazing.
- Behang los door vochtig binnenklimaat.
- Schimmelvorming in kitvoegen in de badkamer.
- Sputwerk aan de binnenwanden bij de plafondaansluiting laat los.
- Zwarte pitten in het plafond op de begane grond.
- Ter plaatse van de woningentreedeur regendoorslag onder deur door; tochtstrip weg of gescheurd.
